209270 BOLLETTINO TECNICO: GUASTO ALLA PULEGGIA E/O AI CUSCINETTI DELL'ALTERNATORE

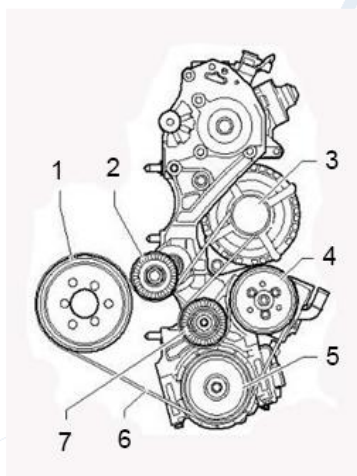
Il problema può essere causato da diversi fattori, tra cui la cinghia di trasmissione, il tenditore, il compressore dell'aria condizionata, la pompa dell'acqua, la pompa del servosterzo e i relativi componenti, la puleggia dell'albero motore.

- 1 - Puleggia del compressore A/C
- 2 - Rullo tensionatore
- 3 - Puleggia Alternatore
- 4 - Pompa dell'acqua
- 5 - Puleggia albero motore
- 6 - Cinghia Poly-V
- 7 - Rullo di rinvio

Si raccomanda di controllare attentamente tutte le parti del sistema della cinghia di trasmissione prima di montare il nuovo alternatore.

Assicurarsi che la cinghia non presenti segni di stiramento o sia danneggiata.

Verificare che il tenditore funzioni correttamente.

Verificare che tutte le pulegge e il rullo tendicinghia si muovano correttamente.

Assicurarsi che la puleggia dell'albero motore abbia un gioco assiale corretto e limitato e sia in buone condizioni.

Nel caso in cui gli elementi di cui sopra presentino difetti o segni sospetti, il componente deve essere sostituito, per evitare un guasto prematuro dell'alternatore e di altre parti che potrebbe invalidare la garanzia.
