209270 BOLLETTINO TECNICO: GUASTO ALLA PULEGGIA E/O AI CUSCINETTI DELL'ALTERNATORE

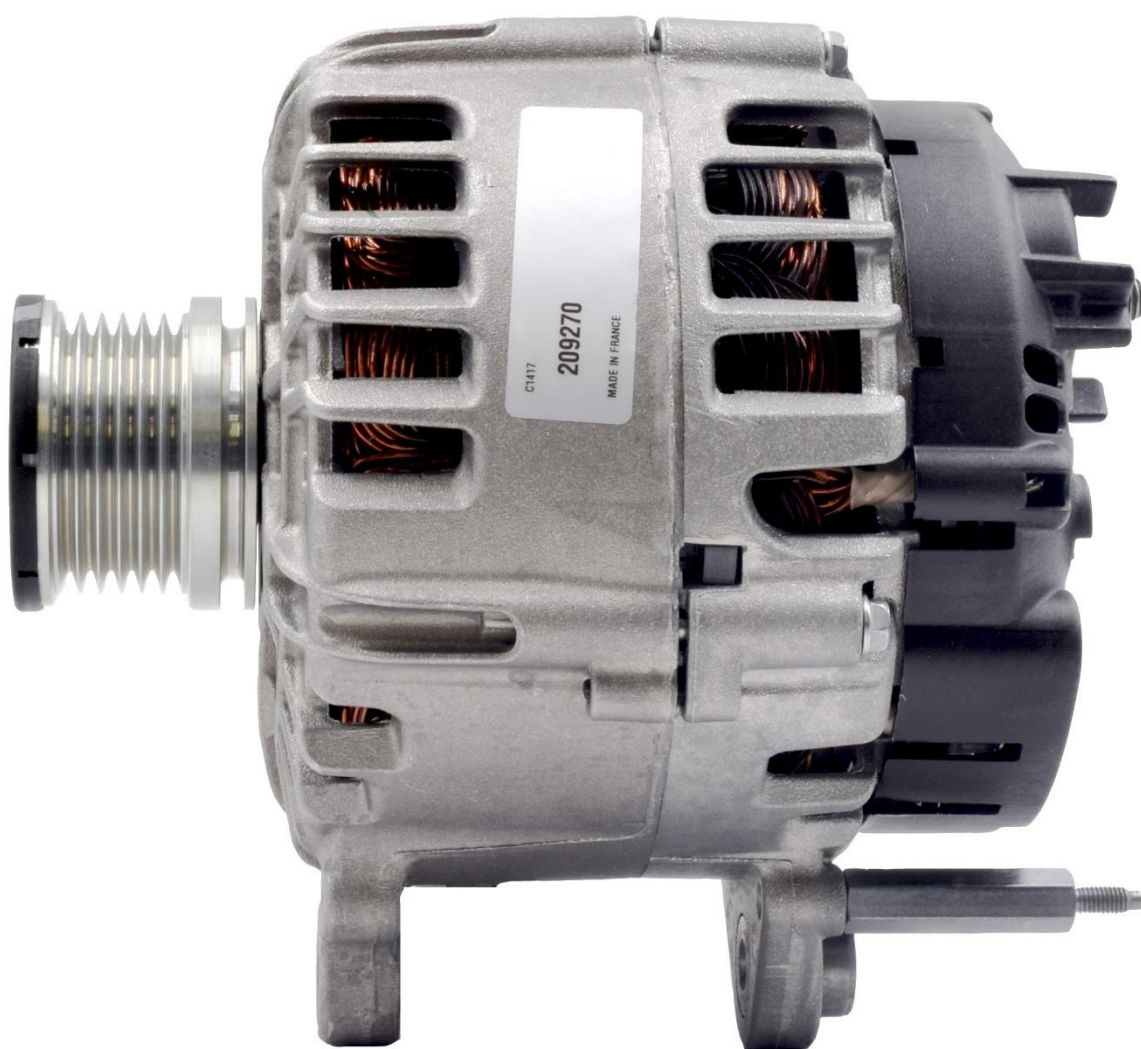
I veicoli nei quali viene montato questo alternatore (modello FG18T070, 103, 123, 124) presentano guasti noti che causano il cedimento prematuro della puleggia della frizione dell'alternatore e/o dei cuscinetti.

Le seguenti informazioni sono valide solo se l'alternatore è dotato di una puleggia frizione (FWP, OAD, OAP, ecc.).

Si raccomanda di controllare attentamente tutte le parti del sistema della cinghia di trasmissione prima di montare il nuovo alternatore.

Assicurarsi che la cinghia non presenti segni di stiramento o sia danneggiata.

Verificare che il tenditore funzioni correttamente.

Verificare che tutte le pulegge e il rullo tendicinghia si muovano correttamente.

Assicurarsi che la puleggia dell'albero motore abbia un gioco assiale corretto e limitato e sia in buone condizioni.

Nel caso in cui gli elementi di cui sopra presentino difetti o segni sospetti, il componente deve essere sostituito, per evitare un guasto prematuro dell'alternatore e di altre parti che potrebbe invalidare la garanzia.
